Alle Anime Sante restaurata anche la sagrestia

► A finanziare interamente i lavori, la Fondazione Carispaq Completato il recupero di uno dei simboli del sisma 2009

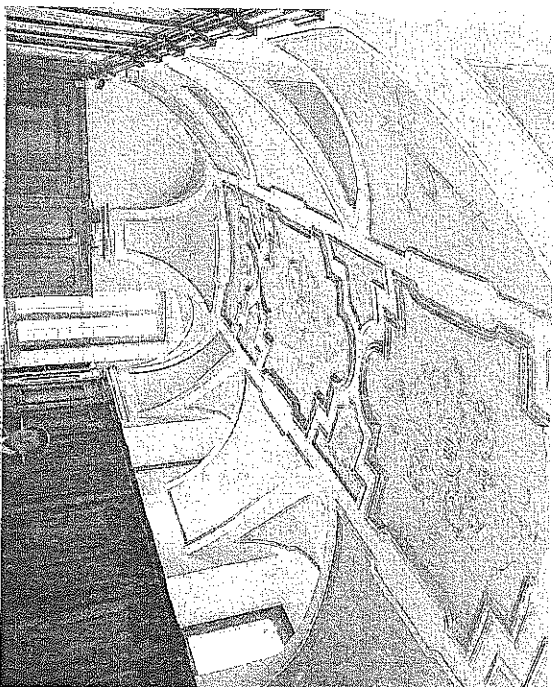
La lunetta della sagrestia delle Anime Sante e, a destra, l'intervento del presidente Taglieri

Il restauro ha riguardato la pulitura di tutta la volta, il consolidamento per ristabilire la coesione degli intonaci e delle pitture con il supporto murario, la stuccatura delle fessurazioni e delle fratture con eventuale integrazione pittorica nelle zone dove è stato possibile. La restauratrice Norma Carnicelli ha poi parlato in modo approfondito degli interventi fatti: «La sagrestia è tornata alla sua conformazione prestisma - ha detto - L'abbiamo trovata ricoperta da materiali non idonei e tutto il disegno era oscurato. Abbiamo quindi cercato di riportare alla luce tutto ciò che era possibile. Sono riemerse delle figure coperte da spessi strati di vernice: motivi floreali, lo stemma mariano, l'agnello sacrificale. La parte danneggiata che era quella di fon-
